ÉPILOGUE

Aircraft Accident Summary Résumé d'accident d'aéronef

07 November 2006

TYPE: Glider C-GFMC

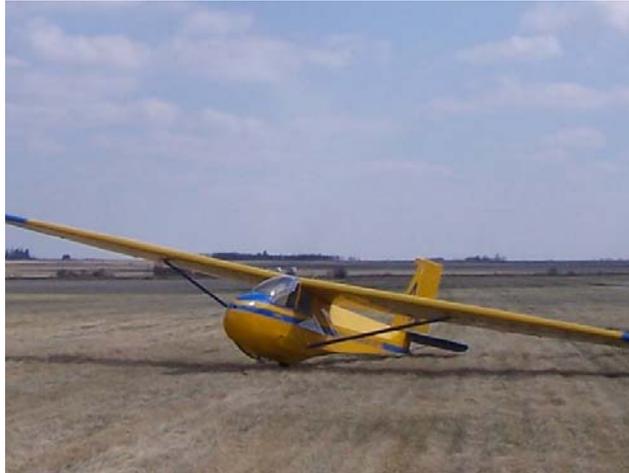
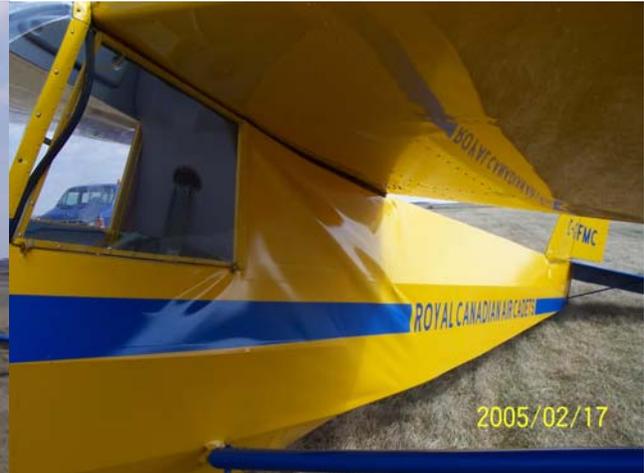
The mission was a winch launch and circuit for two qualified glider pilots. Immediately after becoming airborne, at approximately fifteen feet above ground level, the aircrew felt a loss of power from the winch. The pilot manually released the tow cable and lowered the nose of the glider in an attempt to land straight ahead. As the glider over-flew the tow-rope, the winch motor accelerated and the recovery parachute blossomed. The parachute became entangled with the tail wheel of the glider and as the winch surged it pulled on the tail-wheel which caused the glider to complete a low-level, 360-degree rotation about its lateral axis. The glider impacted the ground in a flat attitude with very little forward speed. The entire sequence, from beginning of the winch launch until ground impact,

lasted between 10-15 seconds. Both glider occupants were treated and released from a local hospital with only minor injuries.

Investigation revealed that the winch had not been operating at optimum performance throughout the day. The spark plugs had become increasingly fouled due to a leaking power valve. The normal maintenance inspections did not pick-up this progressive breakdown. Discussion is on-going with respect to treating winch engines as 'airworthiness' assets.

The investigation also noted that after the momentary power loss the winch operator focussed his attention from the glider to the winch, then back to the glider. This delay in reducing the winch engine to idle and applying the cable brake was a contributing factor to this accident. A National Pilot Information File was issued which states, "At any time that a winch experiences a momentary power loss, the immediate action shall be to close the winch throttle and apply the cable brake." Recommendations also address winch operator training.
